Vergleich Bestand - maßgeblicher Bauzustand (HQ20)
(Wassertiefendifferenzen)

Straßenbauverwaltung Freistaat Bayern Staatliches Bauamt Amberg-Regen Straße / Abschn.-Nr. / Station: St 2149 / 280 / 0,501 - 0,729 PROJIS-Nr.:	Unterlage / Anlage: 18 / 5.3 Lageplan 3 Differenzen der Wassertiefen zwischen maßgeblichem Bauzustand und Bestand bei HQ20 Maßstab 1 : 2.000
--	--

**Ersatzneubau der
Großen Regenbrücke Nittenau**
Bau-km - 0+007.680 - 0+225.112

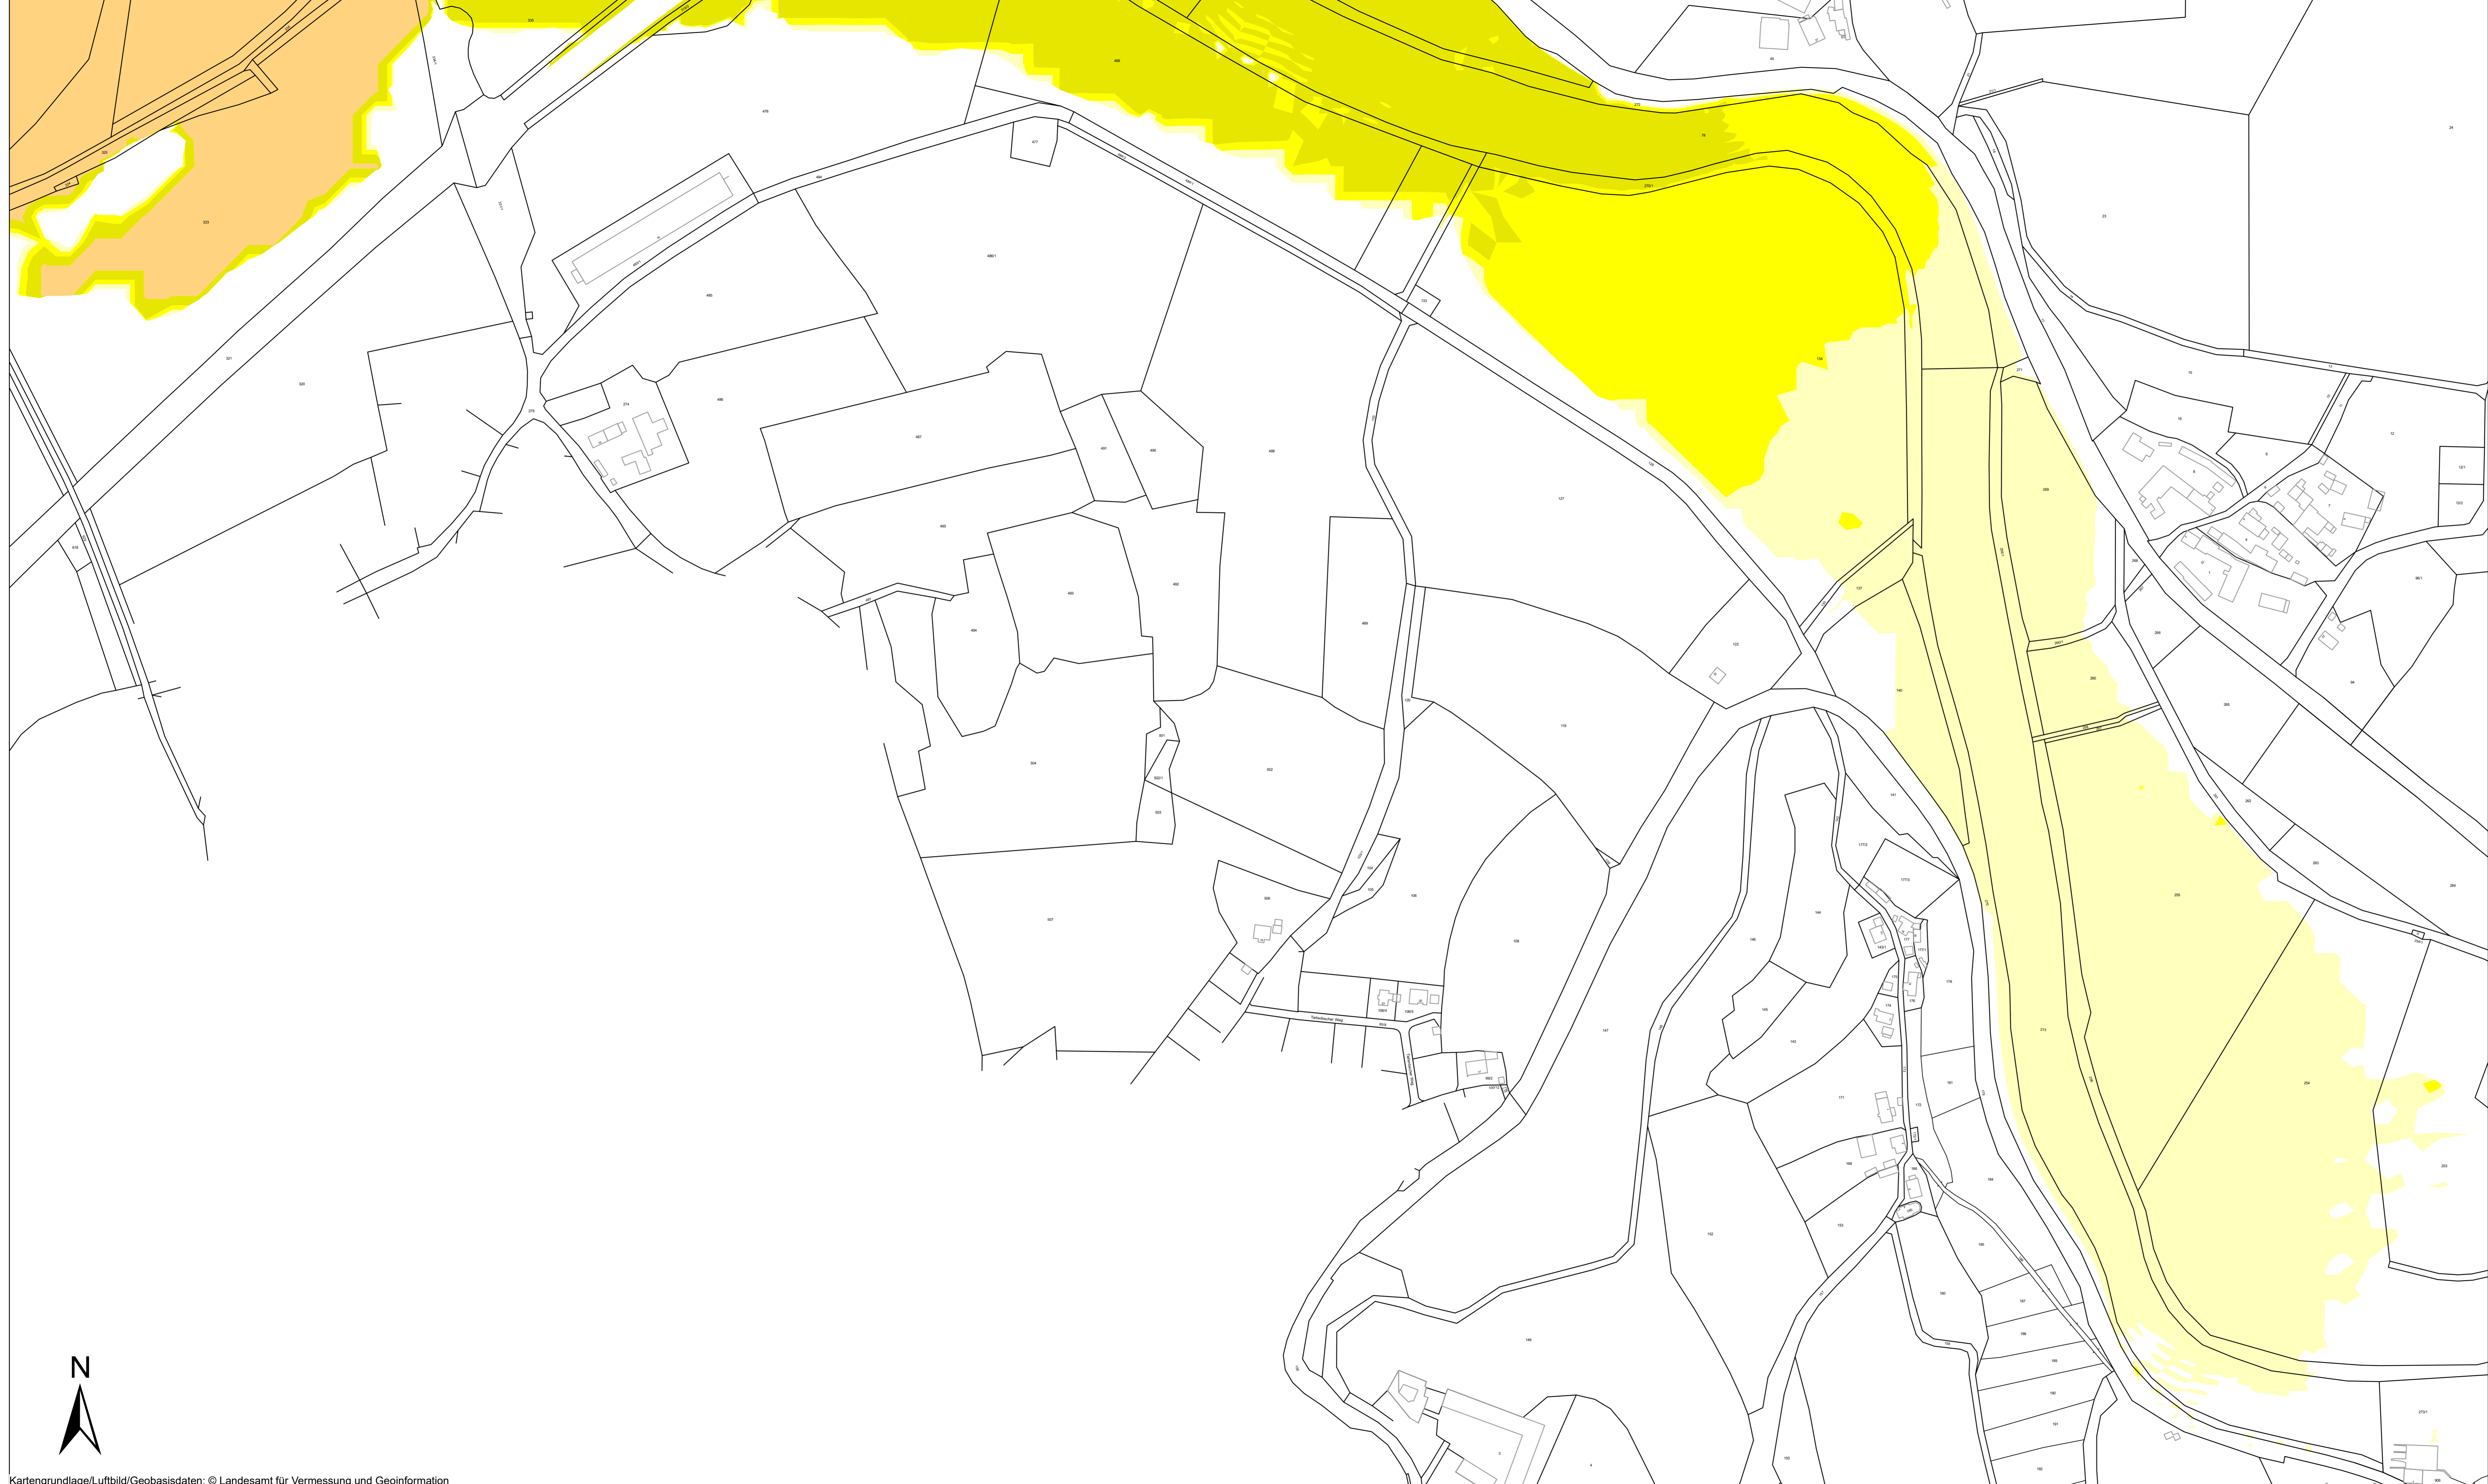
Wassertiefendifferenzen (in m) zwischen dem Bestand und dem maßgeblichen Bauzustand
